Schützenhaus

aardeplan ag

2021

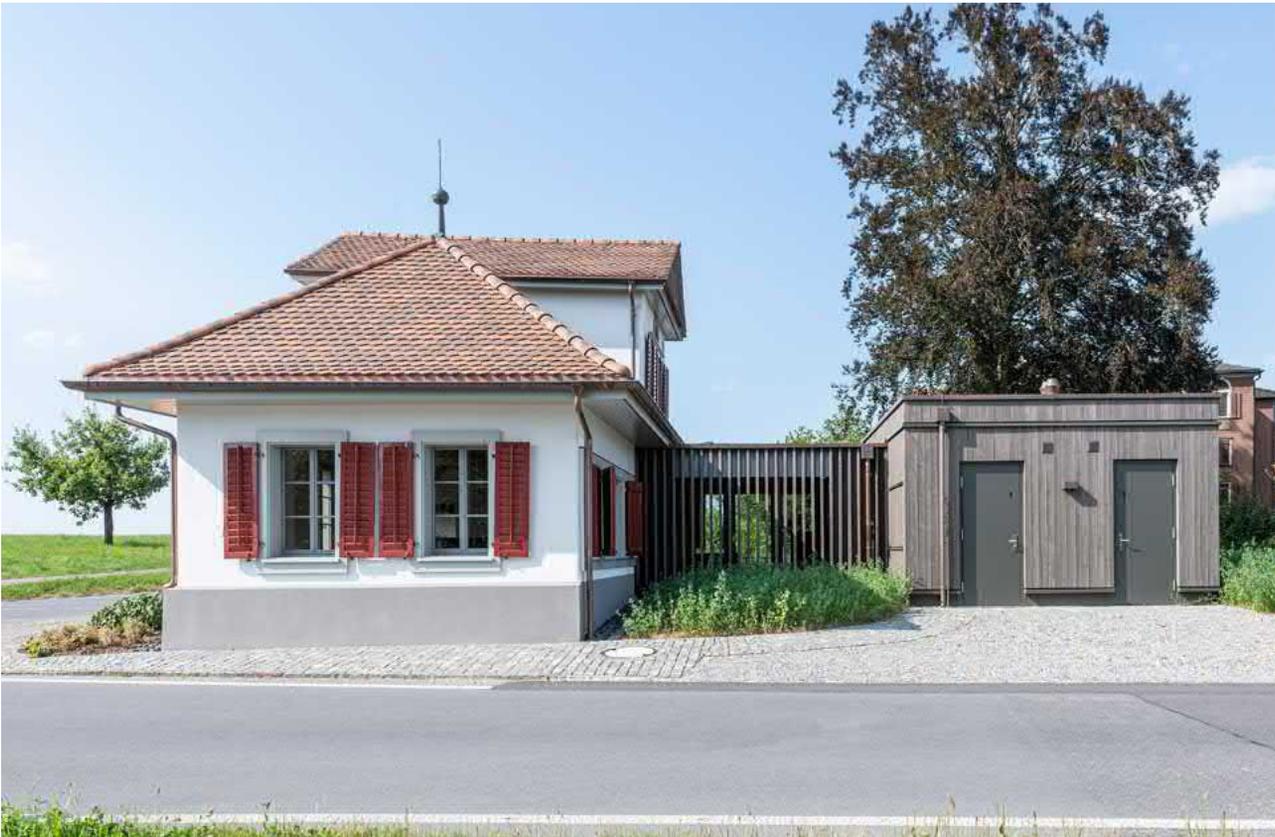
02 Der Anbau hat mit dem horizontalen Metallprofil eine Art Krone erhalten, die aus Rücksicht vor dem Bestand die Höhe bricht. **03** Im Zuge einer Farbanalyse zur Findung einer historisch passenden Farbe wurden die Farbschichten der Vergangenheit sichtbar. **04** Grundriss **05** Die ehemaligen Schießlucken dienen heute als charakteristische Fensteröffnungen. Das alte Tor konnte erhalten und aufgearbeitet werden. Der historische Brunnen stammt aus dem Weiler und konnte restauriert werden. **06** Sonnenschutz-Klappfaltschiebeläden ermöglichen, dass die Holzfassade bei Nichtgebrauch am Wochenende geschlossen werden kann und analog zum Äußeren eines landwirtschaftlichen Nebengebäudes keine nutzungsbedingten Fensteröffnungen mehr sichtbar sind.

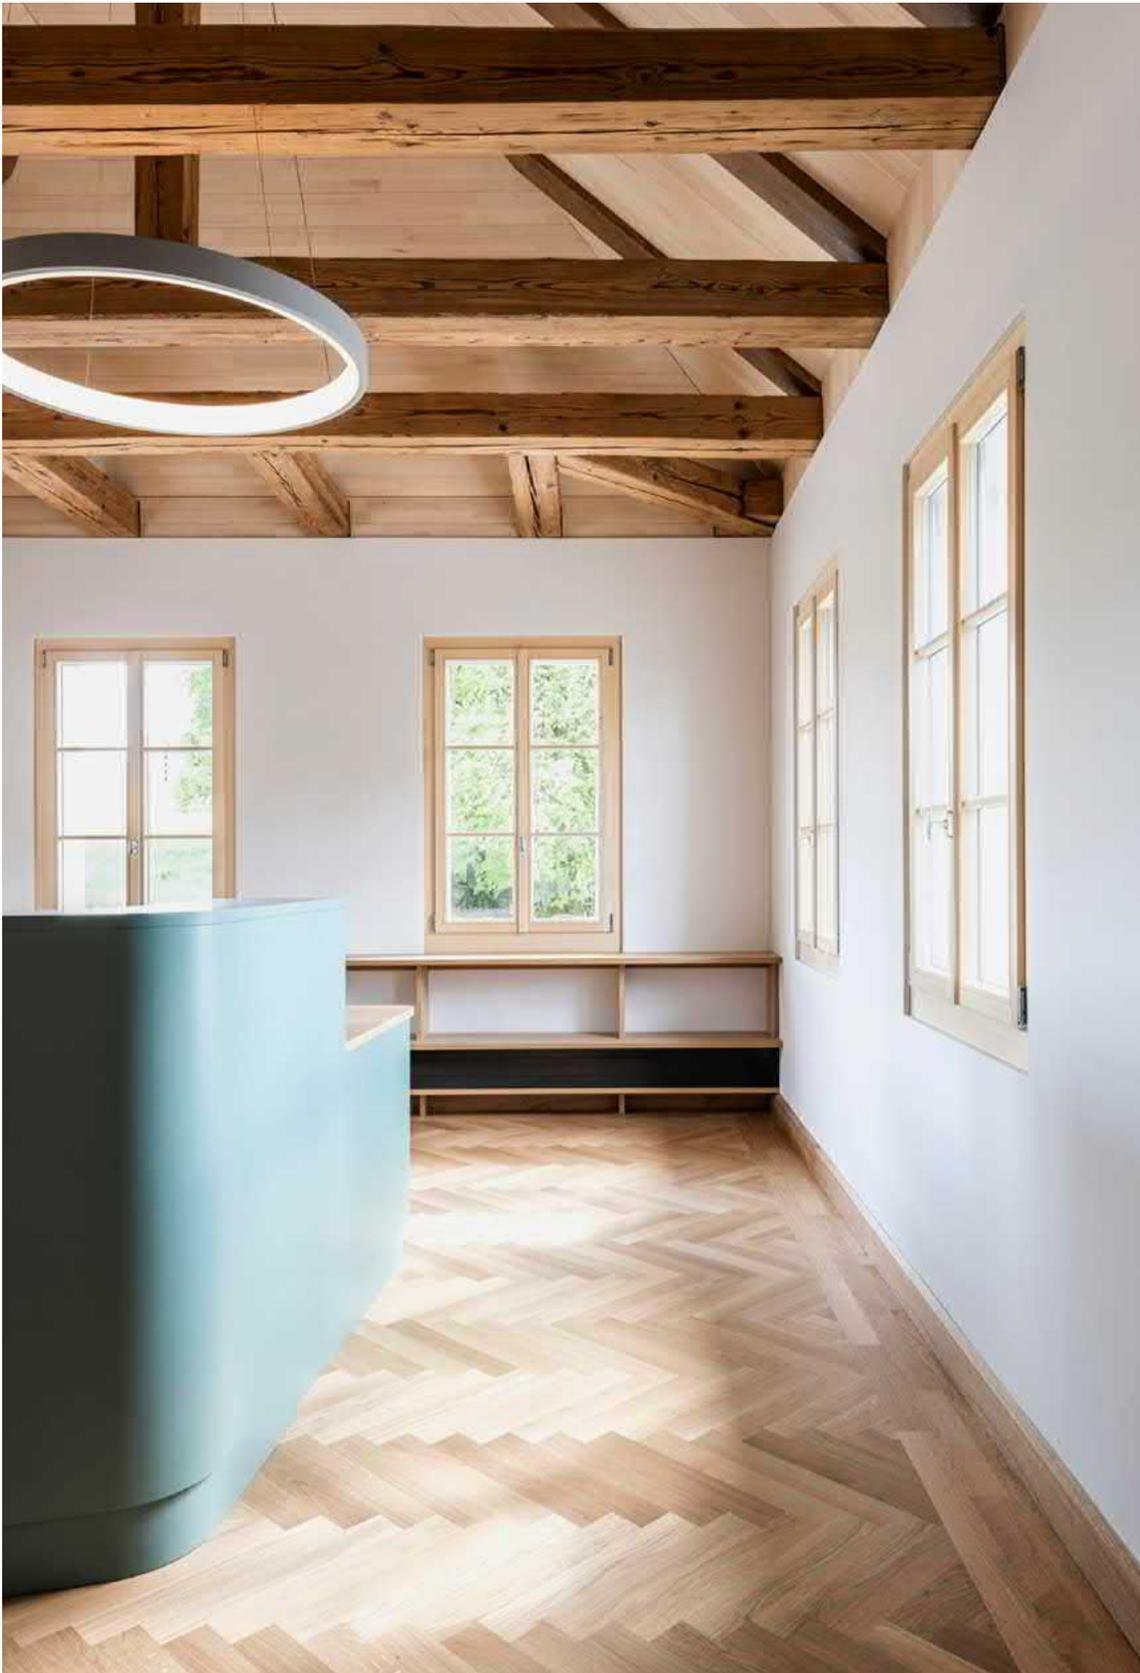
07 Der Altbau wurde von neuzeitlichen Einbauten befreit, sodass die Raumstruktur und der bestehende Dachstuhl wahrgenommen werden können. **08** Sitzungszimmer und Empfang überzeugen ihrem Repräsentationscharakter entsprechend mit einer edlen Materialität. Die runden Leuchten nehmen sich zurück und leuchten die Räume angenehm aus.

Der Bestandsbau wurde vorsichtig von neuzeitlichen Einbauten befreit, um eine zeitgemäße, offenere Raumstruktur herzustellen und die alte Balkenlage mit Dachstuhl sichtbar zu machen. Hier befinden sich in Eichenholz gehalten die repräsentativen Nutzungen wie der Empfang und das Sitzungs-
